# **Normas de Bioseguridad aplicadas en la Empresa Porcina Don Cristóbal para el control de Circo virus porcino tipo 2**

(1) Estudiante de Medicina Veterinaria. Universidad De Antioquia. Facultad De Ciencias Agrarias. Escuela De Medicina Veterinaria. Medellín, 2012

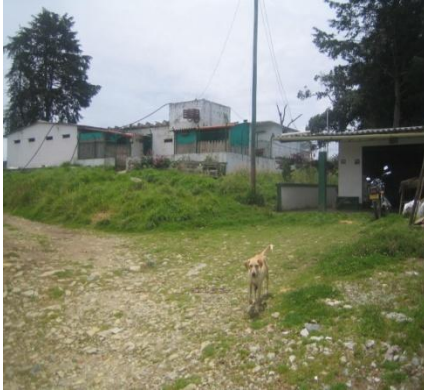
1. Esta cerca a carretera con flujo vehicular, recibe grandes corrientes de aire y aunque está rodeado de bosque es muy generalizado.

- ❖ Implementar un sistema de cercas vivas (árboles) o artificiales (cortinas) alrededor de la empresa, que aislen la misma

de la carretera que pasa cerca a ella para reducir la introducción de patógenos transportados por los que se movilizan por esta vía. Con estas cercas también se busca reorganizar la distribución de la empresa, es decir el sistema de producción debe estar separado de las bodegas, los embarcaderos y aéreas de parqueo, por último se busca con este sistema aislar o separar otros sistemas de producción (bovinos, equinos) que puedan alterar la sanidad y bienestar de los animales; recuerde que para tener otra explotación pecuaria en la misma zona de la granja porcina debe tener como mínimo 100 metros de distancia.

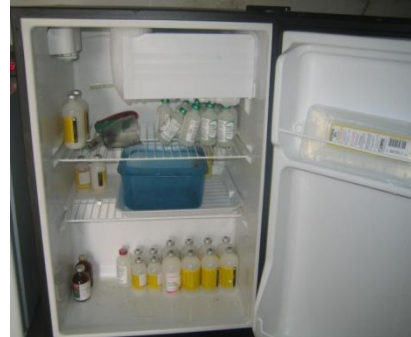
2. Se cumple a cabalidad para todos los animales según su estado fisiológico, circuvirus: circoflex ingelvac boehringer Ingelheim

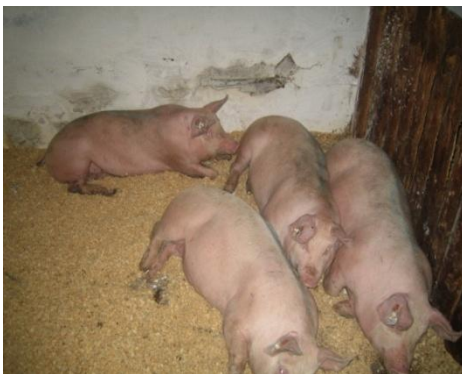
3. Los animales nuevos en la granja son recibidos en un corral a una distancia prudente

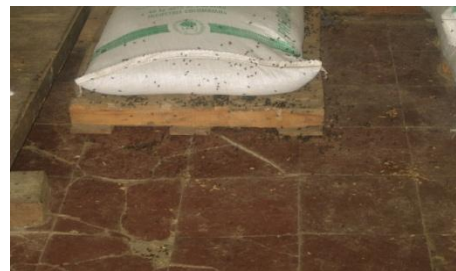
4. Aunque se utilizan insecticidas y algunas mallas es evidente el mosco y los roedores en las instalaciones

- ❖ Si estamos en el contexto de lidiar con la plaga es de gran utilidad utilizar mallas que impidan su ingreso a las instalaciones ya sea en ventanas, puertas y techos, esto es apto también al control de fauna silvestre.

- ❖ Para el control de roedores ya sean ratones o ratas se sugiere el uso de rodenticidas ya sea Pellets, Parafinado o Polvo. En el caso de la mosca lo ideal es insecticidas, larvicidas inhibidores de crecimiento.

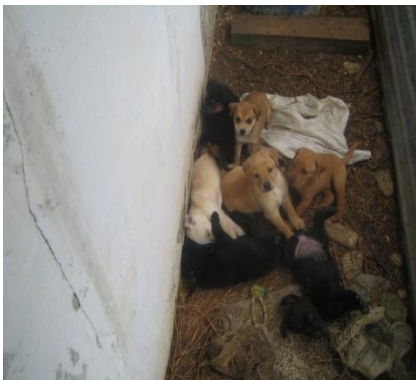
5. Hay 1 perra con 7 cachorros y 2 gatos que están en contacto con el concentrado y los cerdos, no hay pájaros por la utilización de las mallas

- ❖ Aislar por completo animales de compañía tales como gatos y perros de las instalaciones de la granja ; ya que son considerados transmisores de enfermedades

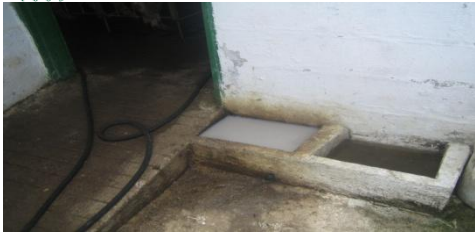
7. A la entrada de cada galpón hay un pediluvio con agua desinfectante y cepillo

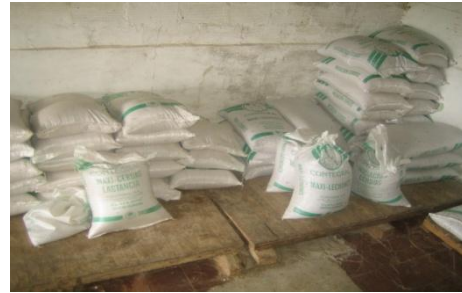
9. Todo vehículo que ingresa es desinfectado, anteriormente debe informar su procedencia y que transporta. Los medicamentos van a estanterías, a disposición de un solo operario en un ambiente fresco y seco y el concentrado en estibas ubicado por clase de concentrado y fecha de vencimiento y a distancia de la pared

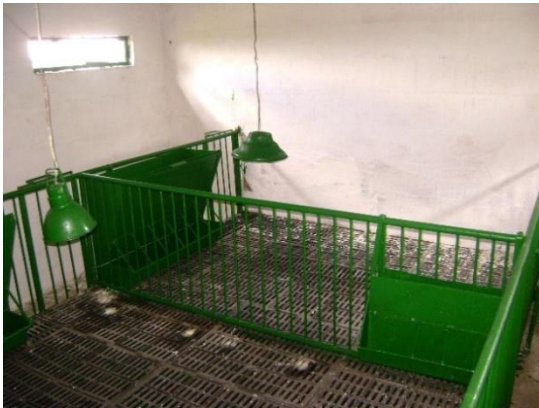
10. Las instalaciones la desocuparse tienen 7 días de descanso en este tiempo se lava con agua y jabón, se flamean y por último se desinfectan; para aspecto estético se utiliza la cal, se limpia el polvo constantemente y se utiliza el sistema de barrido para las heces de las cerdas en gestación y parideras

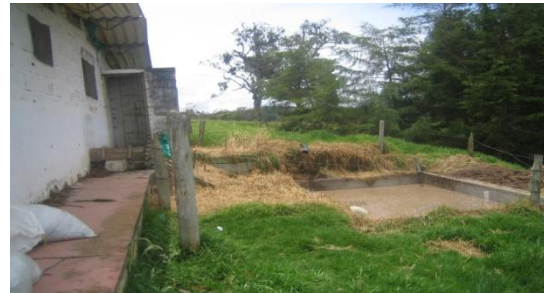
11. Muy cerca de las instalaciones, mucha fermentación, se considera foco de propagación de la mosca, junto con el riego de viruta "sucia" en potreros aldeaños

- ❖ Como ya se sabe los tanques estercoleros están muy cerca a las instalaciones de la granja, por lo cual se consideran foco de propagación de fauna nociva, específicamente la mosca; cabe resaltar que dentro de la misma se maneja el sistema de viruta la cual es incorporada a los potreros aledaños como materia orgánica de la cual se origina gran población de moscas. Se recomienda cubrir con carpas los tanques estercoleros para que la mosca no tenga acceso a la materia fecal y así aumente su prolificidad, de igual manera es de suma importancia realizar los riegos de estos tanques con mucha más frecuencia para evitar su fermentación, malos olores y concentraciones altas de amoníaco (condiciones favorables para la mosca). Lo ideal sería implementar el

sistema de separación de sólidos y compostar la materia orgánica seca para disminuir la carga de materia fecal en los estanques.

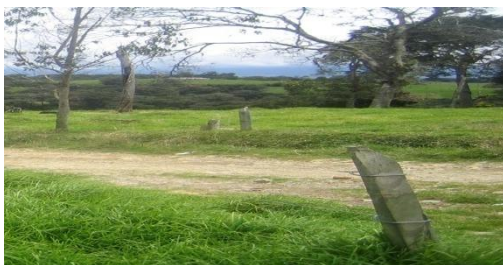
12. La granja más cercana está aproximadamente a 800 m de distancia

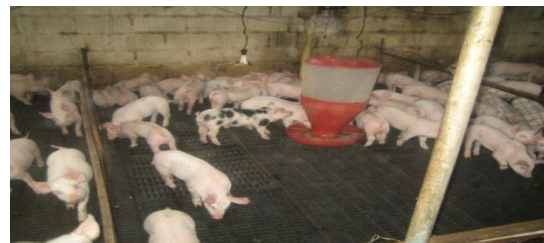
13. La granja en todas sus etapas funciona con este sistema; en el sistema TD y TF los galpones se desocupan por completo en este tiempo se les hace cuarentena, aseo y desinfección luego son repoblados al mismo tiempo con animales en un mismo estado fisiológico

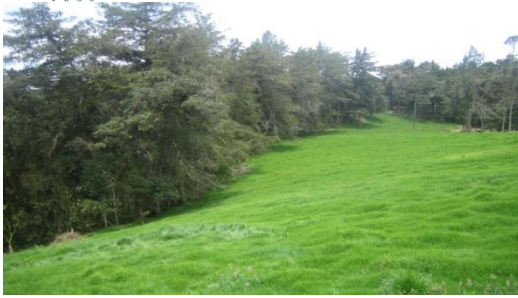
14. Hay un bosque que rodea la granja pero es muy general porque dentro de este cerco también hay hatos lecheros muy cercanos a esta.

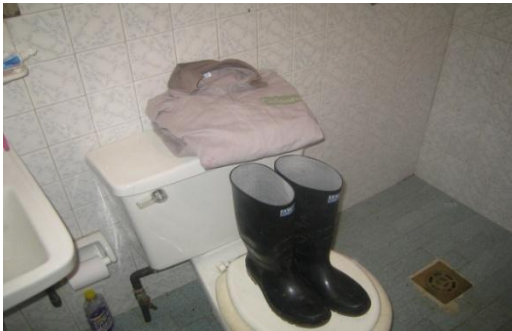
15. Se debe cumplir con un protocolo para poder ingresar, donde se considera una área sucia y una área limpia, el paso de una área a otra asegura la eliminación y control.

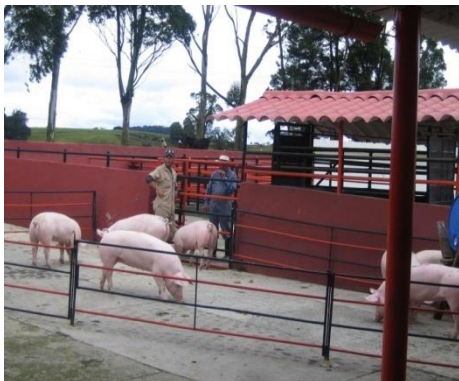
17. Aparentemente están muy limpios.

- ❖ Para las fuertes corrientes de aire lo ideal sería manejar el sistema de cortinas que regulen su entrada a las instalaciones y regule la temperatura en las mismas para esta falla el sistema de cortinas vivas alrededor de las instalaciones sería de gran ayuda ya que purifican el viento y controlan su velocidad.
- ❖ Brindar capacitación a los operarios para concientizarlos

que ellos son uno de los principales vectores de contaminación y propagación de patógenos que afectan su lugar de trabajo, por lo cual deben conservar una excelente higiene y hábitos de vida dentro y fuera de las instalaciones que garanticen el confort y sanidad de los animales con los que interactúan a diario

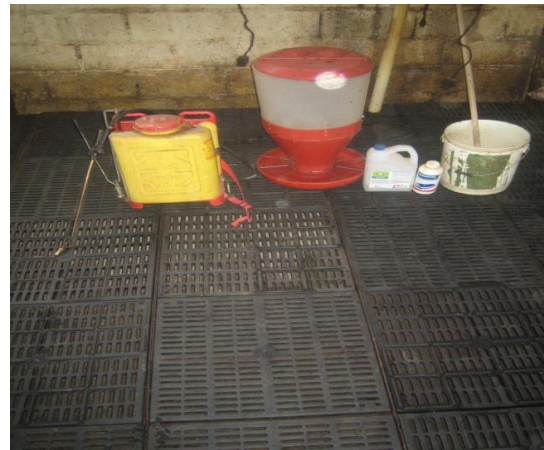
18. Generalmente todo esta muy limpiio

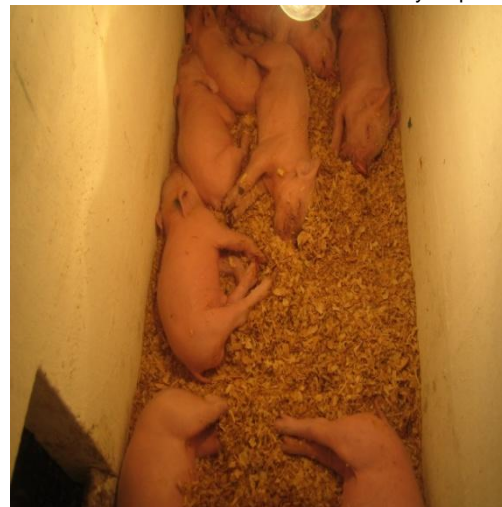
20. Excelente manejo por parte de operarios

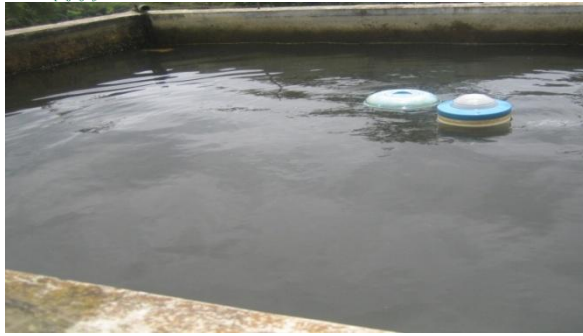
21. Al agua se le aplica cloro y se le hace un proceso de filtración
